# Sachverständigengutachten

zur Verkehrssicherheit von drei Eichen

auf dem Anwesen  
Ferienpark Rothenberg-Oberzent

Untersuchung am 12.03.2026

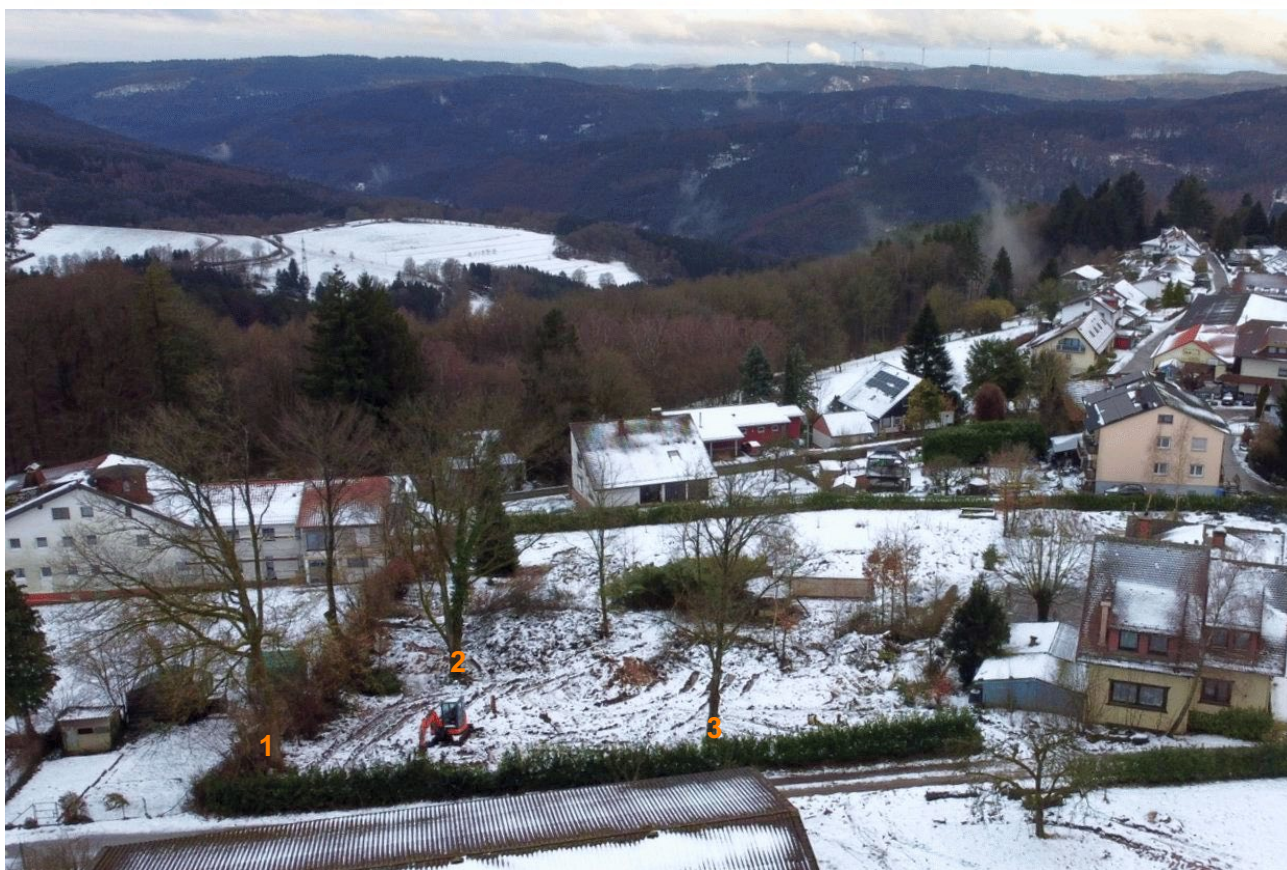
Die drei untersuchten Eichen sind 100 bis 120 Jahre alt. Sie waren bis vor kurzer Zeit Bestandteil eines waldähnlichen Baumbestandes. Zur Räumung des vorgesehenen Baufeldes wurde insbesondere der zentrale Bereich des Bestandes gerodet (s. Foto 1). Infolge der ehemals nah stehenden Nachbarbäume sind die Kronen durch Lichtkonkurrenz einseitig deformiert und schiefstämmig. Da die Eichen den Schutz der gefälltten Nachbarbäume verloren haben, sind sie jetzt größeren Windlasten ausgesetzt, so dass die Bruchgefahr von Ästen und Stämmen erhöht ist.

**Foto 1:** Verbliebene Bäume 1 bis 3 nach Baufeldräumung (Aufnahme vom 16.02.2026)

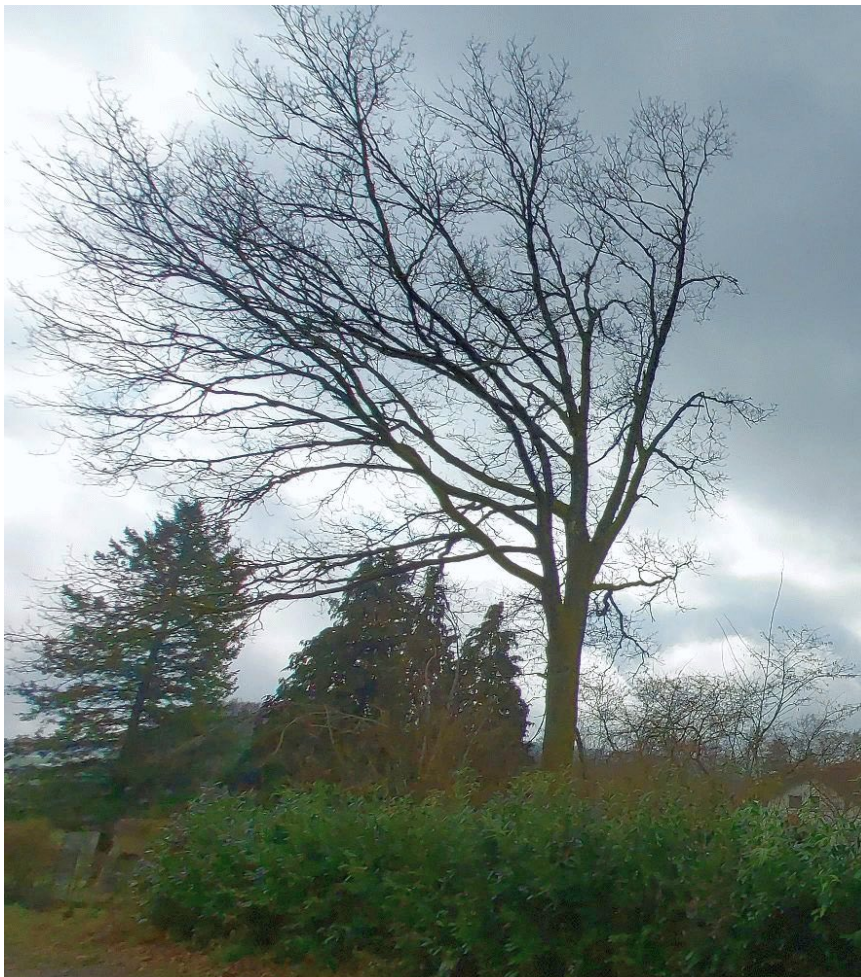
**Foto 4:** Baum 1. Die Kronen der insgesamt drei dargestellten Bäume (s. Fotos 2 und 3) sind durch nahe stehende Bäume, die vor kurzem gefällt wurden, einseitig deformiert. Beim Rückschnitt muss die Kronenform an den natürlichen Habitus angepasst werden.

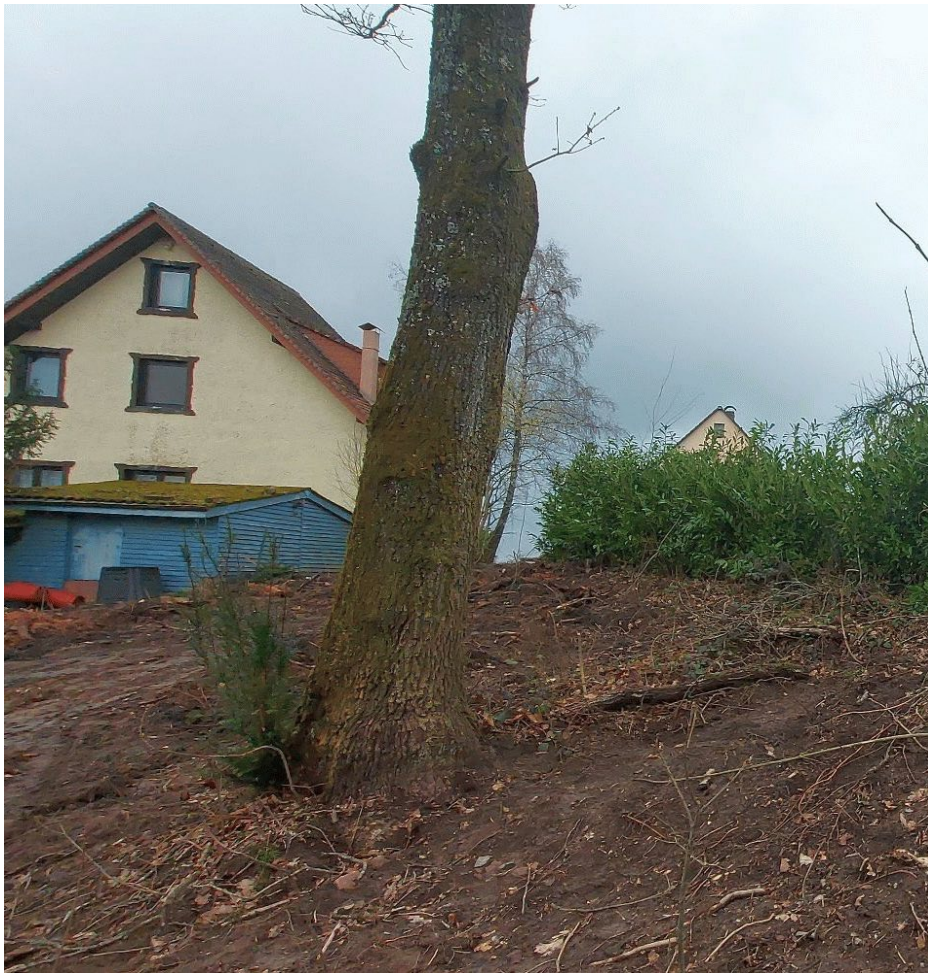
Da der Stammfuß von Eiche Nr. 3 verdickt ist, wurde dieser mit einem Resistographen auf Fäule untersucht. Die Messungen zeigen, dass das Holz in vielen Bereichen bereits erheblich durch Fäule geschädigt ist (s. Resistogramme im Anhang).

**Foto 5:** Baum 3 mit deutlich verdicktem Stammfuß

| Eiche Nr. 1 | Eiche Nr. 2 | Eiche Nr. 3 |
|---|---|---|
| ca. 2 - 3 m kürzen | ca. 2 - 3 m kürzen | ca. 3 bis 4 m kürzen |

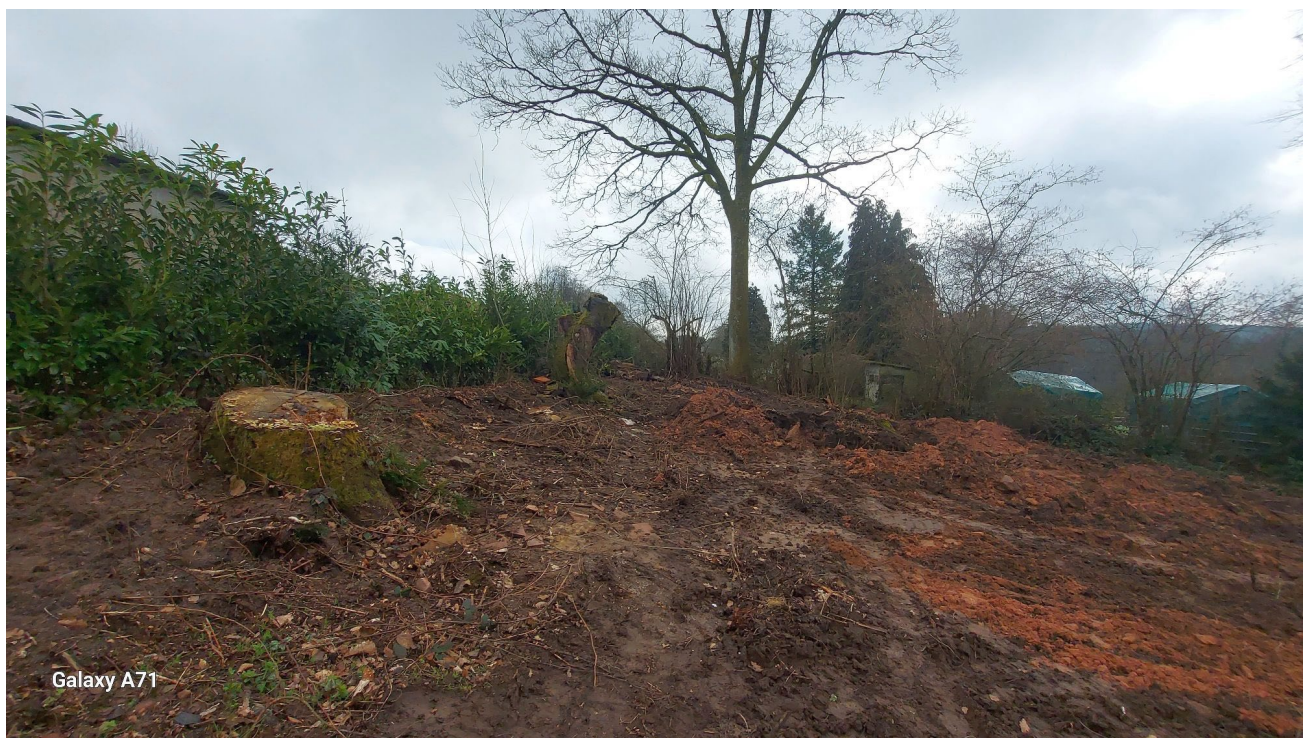
Bei der Fällung der Nachbarbäume wurden die Wurzelbereiche der Eichen mit Baumaschinen befahren und der Boden verdichtet. Da Eichen hierauf empfindlich reagieren, ist mittel bis langfristig mit dem Absterben betroffener Wurzeln und der Minderung von Vitalität und Lebenserwartung zu rechnen. Auch die stammnah durchgeführten Kappungen werden mittel- bis langfristig einfaulen und zu Fäuleschäden am Stamm führen.

**Foto 6:** In unmittelbarer Nachbarschaft gefällte Bäume. Im Hintergrund Baum Nr. 1

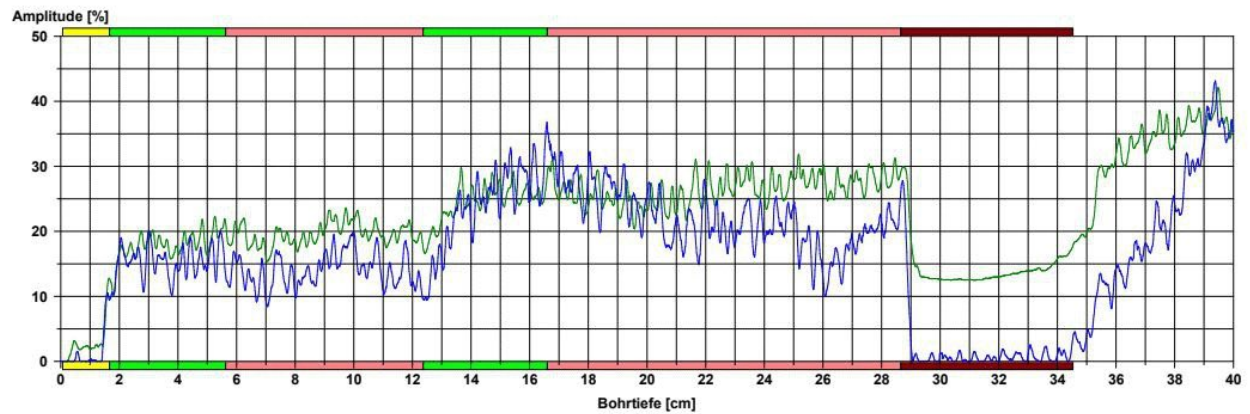
| Messung Nr.: 1 | Drehzahl : 2500 U/min | Durchmesser: 80,00 cm |

| Von 0,07 cm bis 1,67 cm | : Borke/Rinde |
| Von 1,67 cm bis 5,63 cm | : Festes Holz |
| Von 5,63 cm bis 12,37 cm | : beginnende Fäule |
| Von 12,37 cm bis 16,60 cm | : Festes Holz |
| Von 16,60 cm bis 28,66 cm | : Fäule |
| Von 28,66 cm bis 34,53 cm | : amorph/hohl |

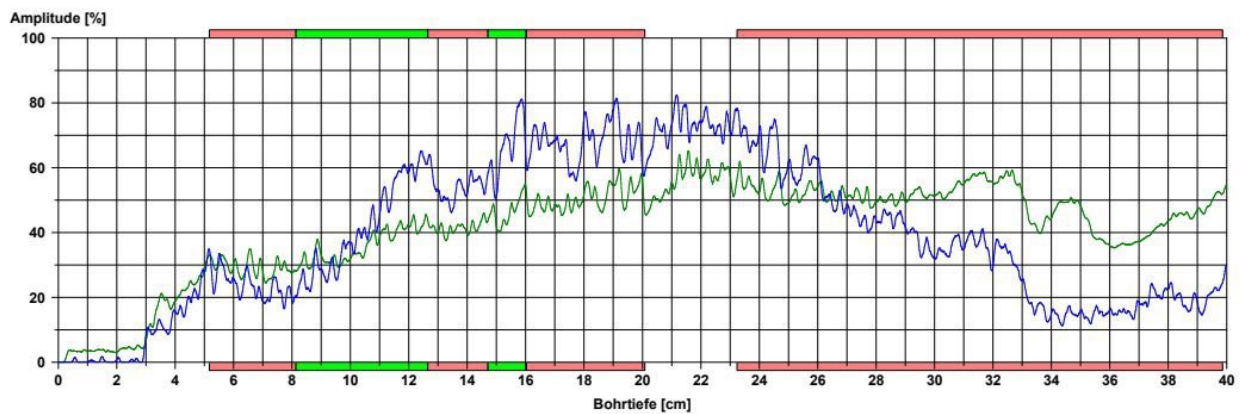
| Messung Nr.: 2 | Drehzahl : 2500 U/min | Durchmesser: 80,00 cm |

| Von 5,17 cm bis 8,14 cm | : Fäule beginnend |
| Von 8,14 cm bis 12,65 cm | : festes Holz |
| Von 12,65 cm bis 14,71 cm | : Fäule beginnend |
| Von 14,71 cm bis 16,01 cm | : festes Holz |
| Von 16,03 cm bis 20,08 cm | : Fäule beginnend |
| Von 23,24 cm bis 39,86 cm | : Fäule |

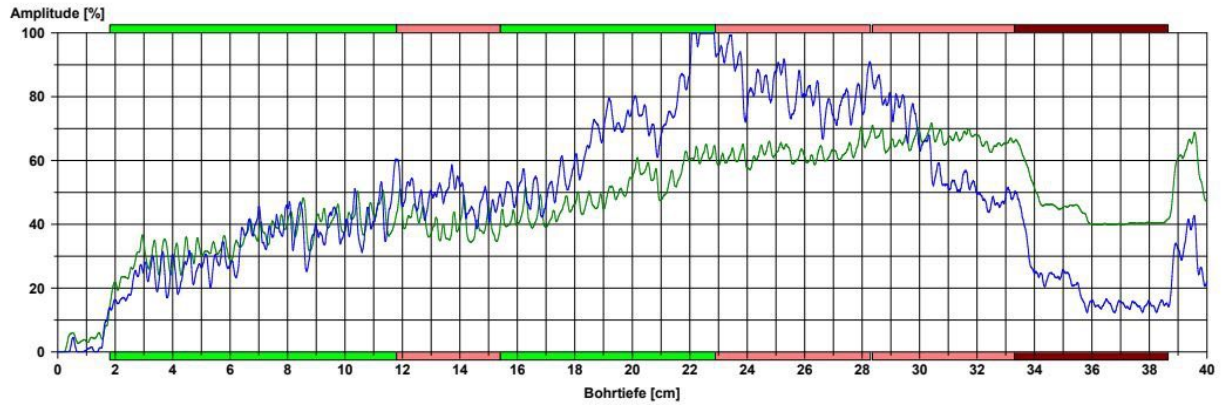
| Messung Nr.: 3 | Drehzahl : 2500 U/min | Durchmesser: 80,00 cm |

| Von 1,81 cm bis 11,80 cm : Festes Holz |
| Von 11,80 cm bis 15,41 cm : beginnende Fäule |
| Von 15,41 cm bis 22,89 cm : Festes Holz |
| Von 22,89 cm bis 28,29 cm : beginnende Fäule |
| Von 28,36 cm bis 33,30 cm : Fäule |
| Von 33,30 cm bis 38,65 cm : amorph/hohl |

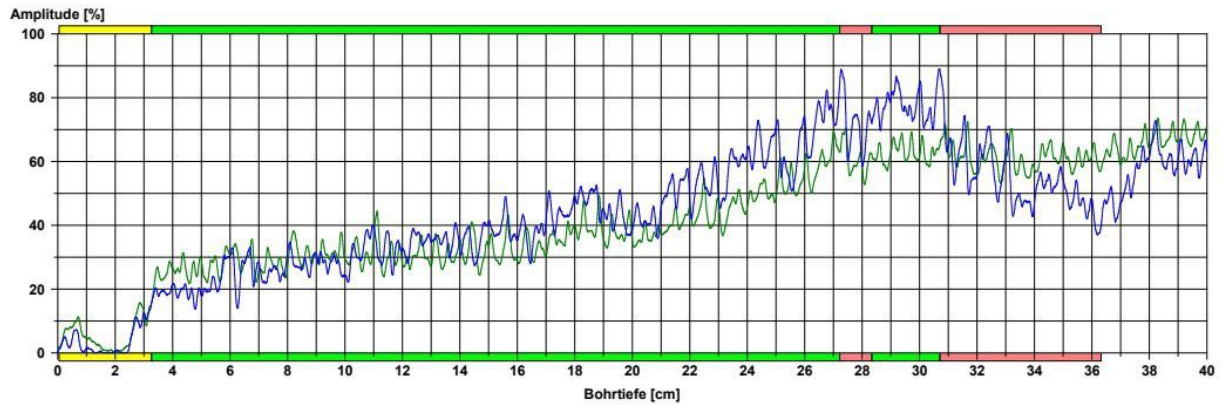
| Messung Nr.: 4 | Drehzahl : 2500 U/min | Durchmesser: 80,00 cm |

| Von 0,05 cm bis 3,27 cm : Borke/Rinde |
| Von 3,27 cm bis 27,22 cm : Festes Holz |
| Von 27,22 cm bis 28,34 cm : beginnende Fäule |
| Von 28,34 cm bis 30,71 cm : Festes Holz |
| Von 30,71 cm bis 36,32 cm : Fäule |
